# FICHA “CARACTERIZACIÓN FUENTES DE AGUA COMUNIDADES INDIGENAS WAYUU”

Formulario No. 121

1. Departamento	<b>LA GUAJIRA</b>	2. Municipio	<b>RIOHACHA</b>			
3. Centro poblado		4. Zona rural dispersa	x			
5. Nombre del corregimiento o resguardo	ALTA Y MEDIA	6. Nombre de la vereda o sector				
7. Sector DANE	440013010	8. Sección DANE	44001301014			
9. Nombre del lugar (población, comunidad étnica o ranchería)	<b>YAMAIN</b>					
10. Coordenadas GPS de la comunidad (Datum WGS84)	Latitud			Longitud		
	Grados	Minutos	Segundos	Grados	Minutos	Segundos
	11	23	38.6	-72	48	49.4
11. Nombre de la Autoridad Tradicional						
12. Teléfono de contacto						
13. Nombre de la persona que atiende la visita						
14. ¿Está ubicada en un resguardo indígena?	SI	X	NO	Cual?	ALTA Y MEDIA

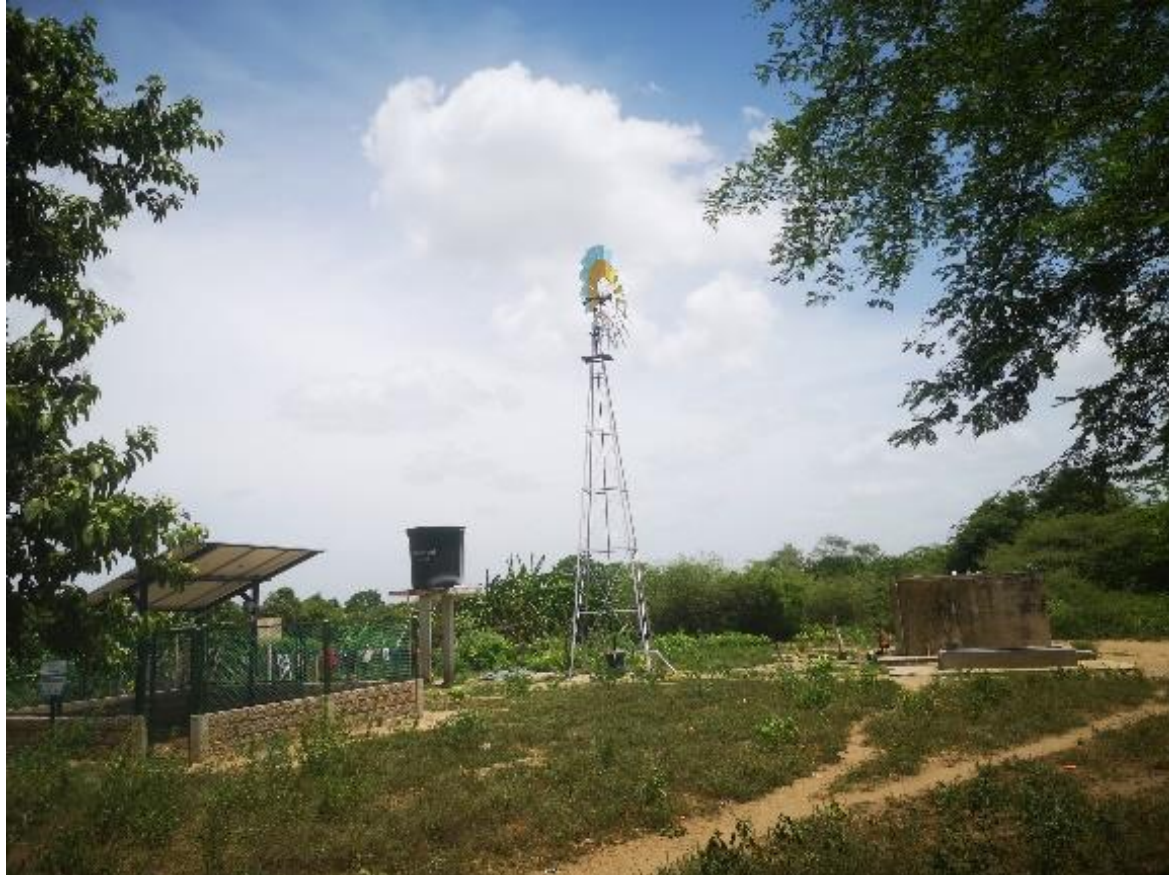
Molino de viento con una profundidad de 23 mts, cerca se encuentra un bebedero para animales y una alberca la cual mide 4.40m x 4.30m x 2.30m de altura y un tanque elevado de 5.000 lts el cual esta soportado por 2 columnas de 0.30m 0.30m y 3.00m de altura,

De igual manera se encuentra un pozo profundo y un cerramiento con paneles solares el cual no está en funcionamiento.

Hay al lado un pozo profundo accionado con paneles solares, pero está dañado **(ALERTA)**
